# CAR EXPEDITION OF THE CENTURY

#### DIE JAHRHUNDERT-EXPEDITION 1908 - 2008 TEIL 2

Ich lade Sie zum zweiten Teil des Artikels über die von Romuald Koperski organisierte Jahrhundert-Expedition 2008 ein. Heute beschäftigen wir uns mit der Darstellung des Expeditionsfahrzeuges, und dessen Vorbereitung. Unsere Künstlerwerkstatt hat das Fahrzeug-äußere entworfen und alle graphischen Elemente bearbeitet.

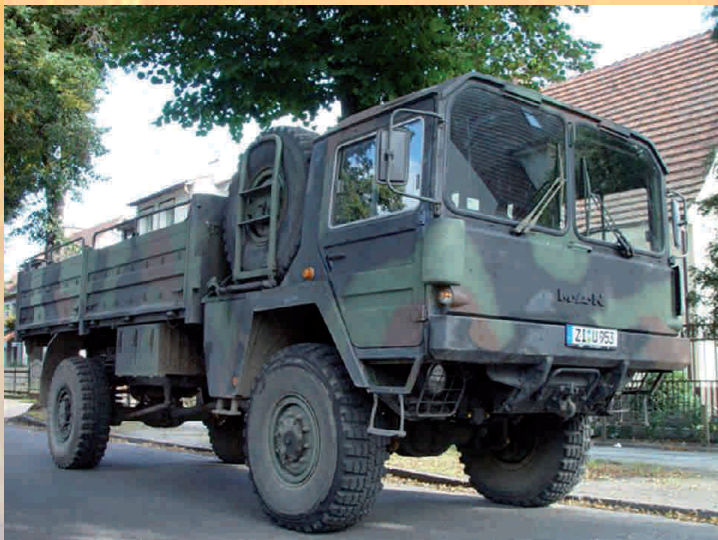
Das Fahrzeug gleich nach dem Kauf. Die Ladekiste wird in das Wohncontainer umgestaltet.

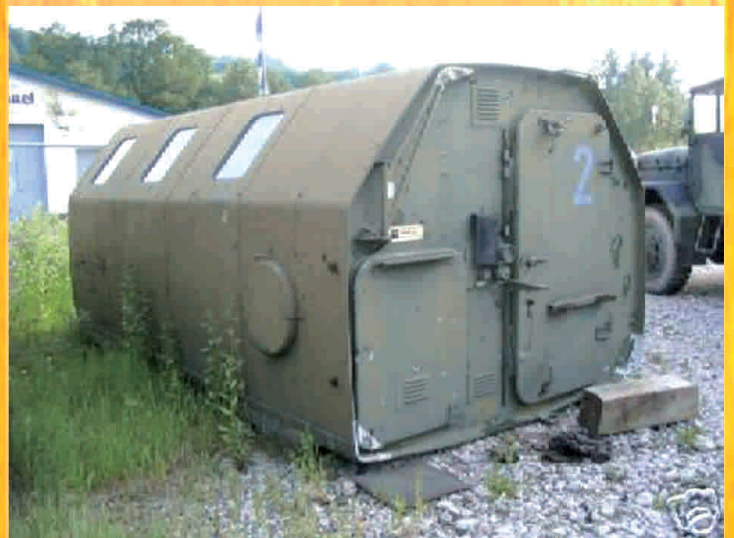
Das 30 Jahre alte, militärische Wohncontainer LAK II, von der ehemaligen DDR-Armee abgekauft.

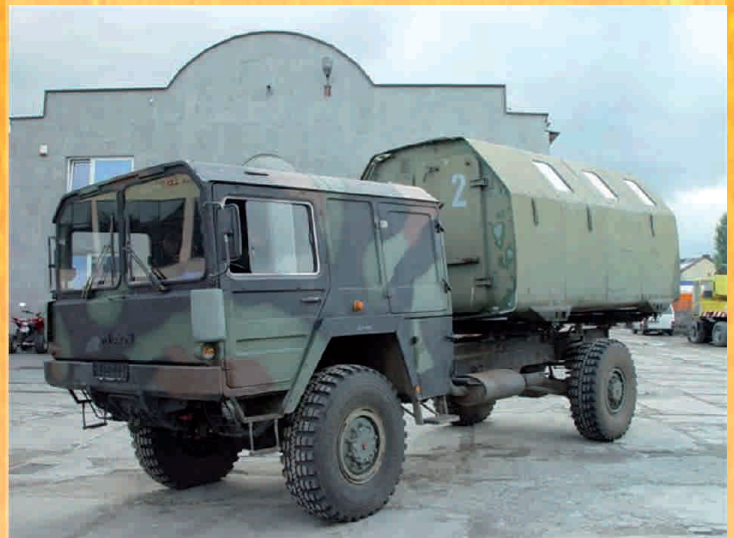
„Anprobe“ des Containers zu dem Fahrzeug zwecks Bestimmung der Ausmaße für neue Konstruktion.

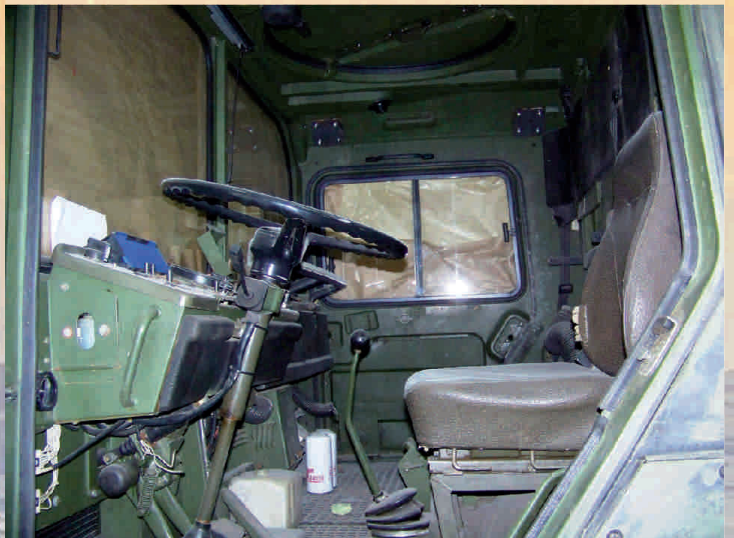
Die Fahrerkabine in der ursprünglichen Version konnte das Überleben während des sibirischen Winters nicht garantieren.

oder einen Schneesturm überstehen muss. Deshalb wurden spezielle Anbaumöbel in der Fahrerkabine montiert. Es wurden dort zusätzliche Speisungsquellen installiert, CB-Radio, GPS, Audio CD und Anzünder, Steckdosen zum Aufladen jeglicher Elektronik. Darüber hinaus wurde

die Wärmeisolierung gemacht, weil MAN KAT 1 normalerweise keinen Wärmeschutz hat. Es wurde das geschäumte Polystyrol gewählt, das für Wärme- und Feuchtigkeitsaustausch gut geeignet ist.

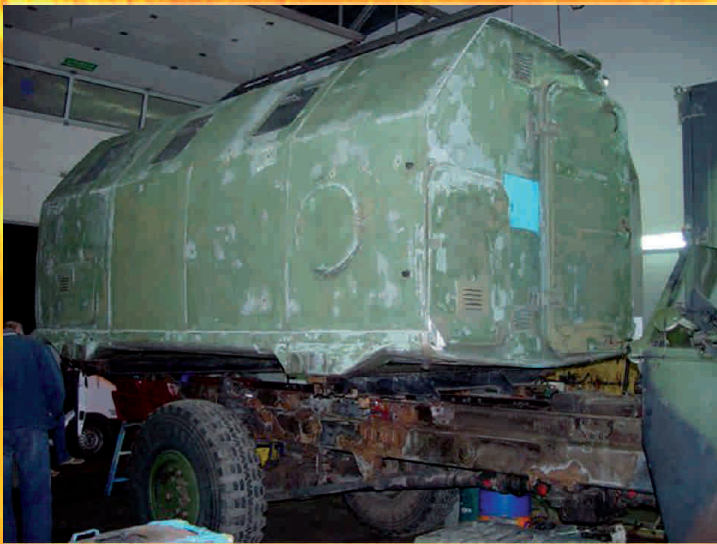
Das Wohncontainer LAK II wurde an den Rahmen an vier Stellen befestigt.

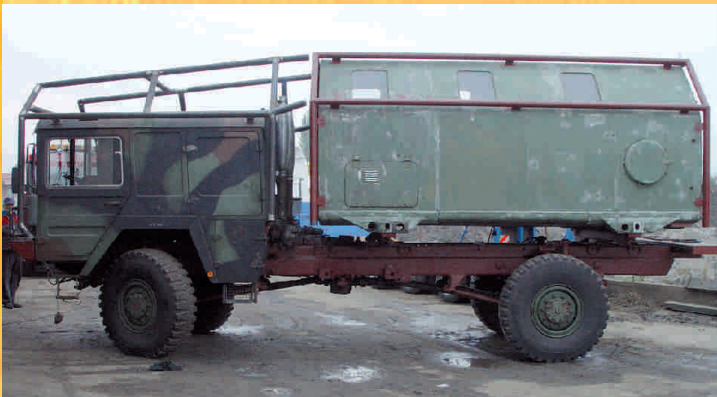
Das Container und die Fahrerkabine wurden vor der Beschädigung mithilfe von Berührungssystemen geschützt.

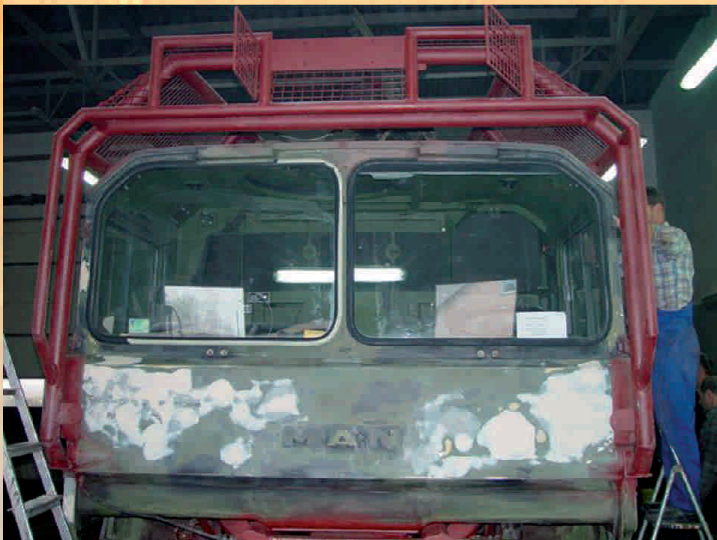
Die Berührung schützt die Scheiben und Beleuchtung des Fahrzeugs vor Ästen und dem Zerbrechen.

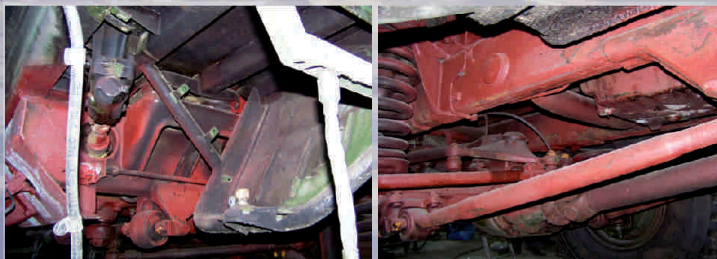
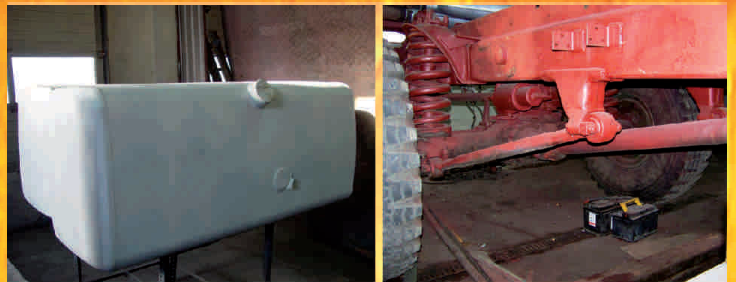
Die Tanks und Fahrgestellelemente waren in idealem Zustand, sie bedürften nur der Konservierung.

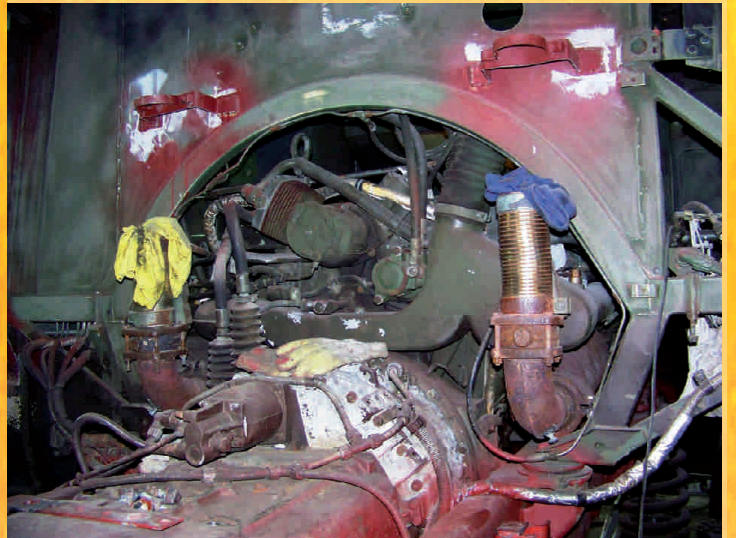
Während der Blecharbeiten wurde das Auspuffsystem gegen das neue ersetzt.

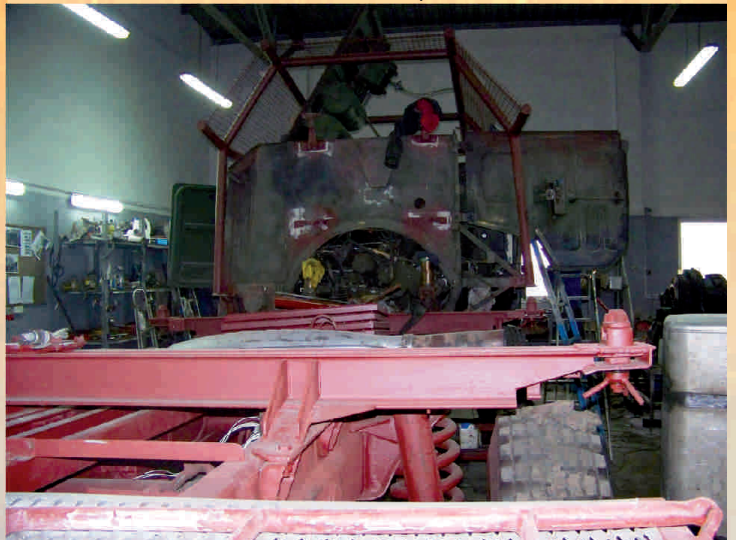
Um das Container zu befestigen, wurden zusätzliche Rahmenelemente angeschweißt.

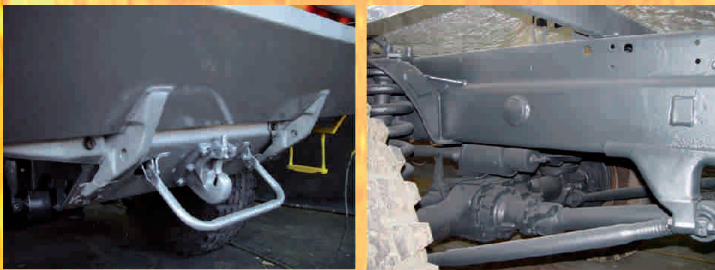
Die Stoßstange, die Schleppwinde, der Rahmen und die Fahrgestellelemente sahen nach der Renovierung wie neu aus.

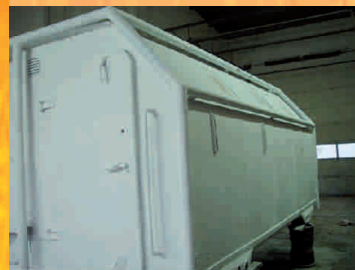
Das Container nach Ausstattung des Innenraums kam nach Reda zurück und wurde mit weißem Grundanstrich geschützt.

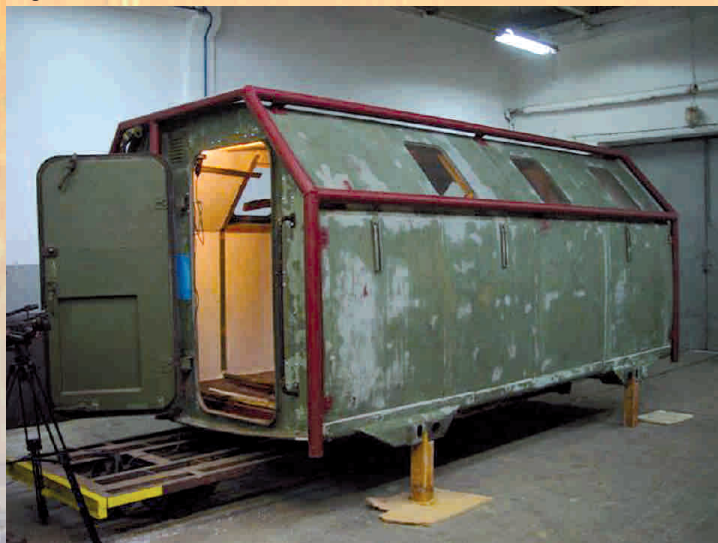
LAK II mit Berohrung und der Anstrichfläche noch bevor es mit Möbeln ausgestattet wurde.

Zuerst wurde die Wänden,- Decken,- und Bodenwärmeisolation aus geschäumtem Polystyrol gemacht. Das Ganze wurde mit wasserdichtem Sperrholz mit der Dicke von 20mm ausgekleidet. In den Fenstern wurden doppelte Scheiben für größeren Wärmeschutz eingebaut. Unter den Wänden wurde die elektrische Installation mit der Beleuchtung verlegt. In der Ecke, am Eingang, wurde der Ofen mit Anschluss an den Rauchabzug installiert. Der Ofen, vom einfachen Aufbau, bestimmt für Heizen mit Holz wird während längeren Haltezeiten benutzt,

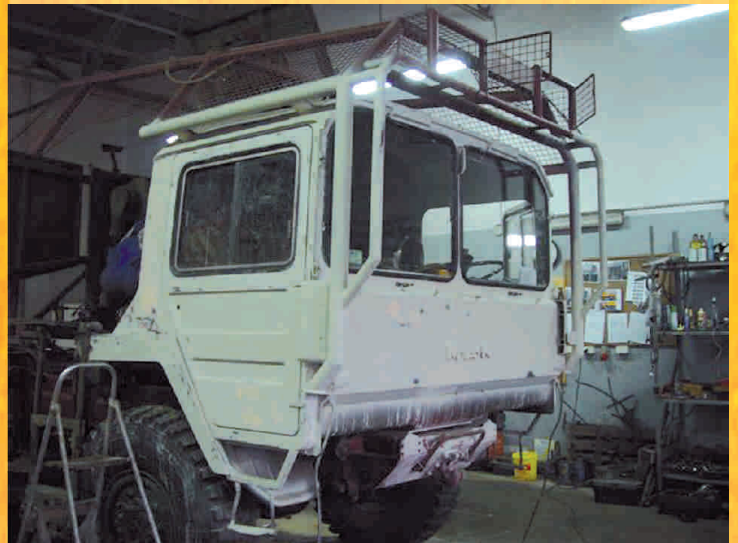
Die Fahrerkabine mit der Berohrung wurde nach dem Spachteln mit MF Grundierung geschützt.

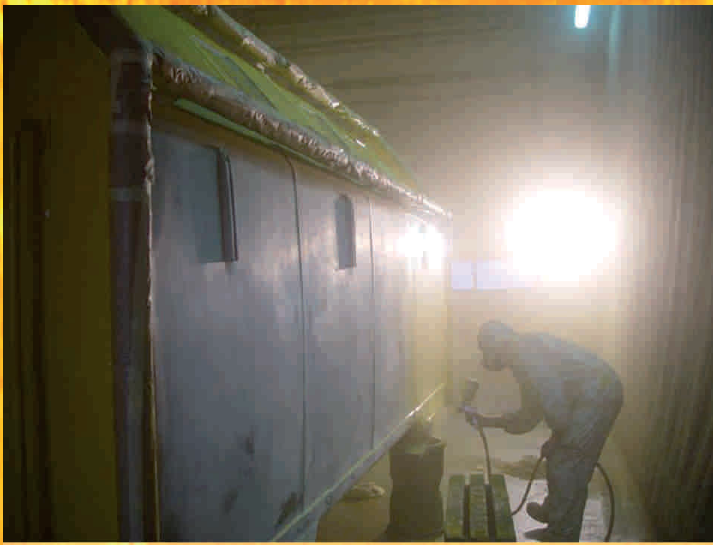
Die erste Anstrichetappe mit der gelben, Zitronenfarbe RAL 116 wurde angefangen.

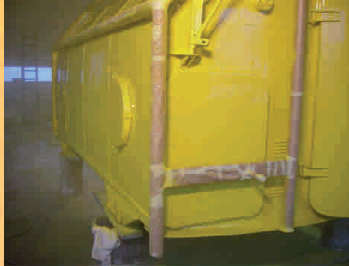
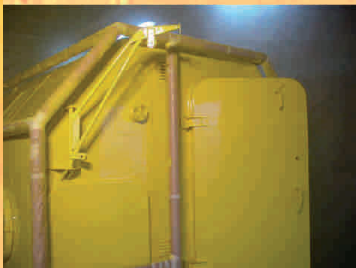
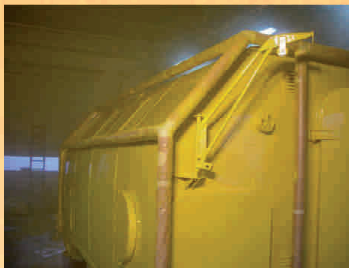
Die maskierte Berohrung. Das Container während der Durchführung der ersten Anstrichschicht.

Danach, nach Abtrocknen und Maskierung des Fahrgestells, wurde die Berohrung des Containers und der Fahrerkabine sowie die Hauptstoßstange angestrichen. Die das Fahrzeug schützenden Rohre sahen so aus, als wären sie aus Kunststoff gemacht. In Wirklichkeit hatten sie den Durchmesser von 8 cm, und waren so solide und an solchen Stellen am Fahrzeug befestigt, dass man das Fahrzeug beim Umkippen an den Rohren heben oder schleppen konnte. Zwischen den Rohren, nahe bei Scheiben und über der Fahrerkabine, wurden

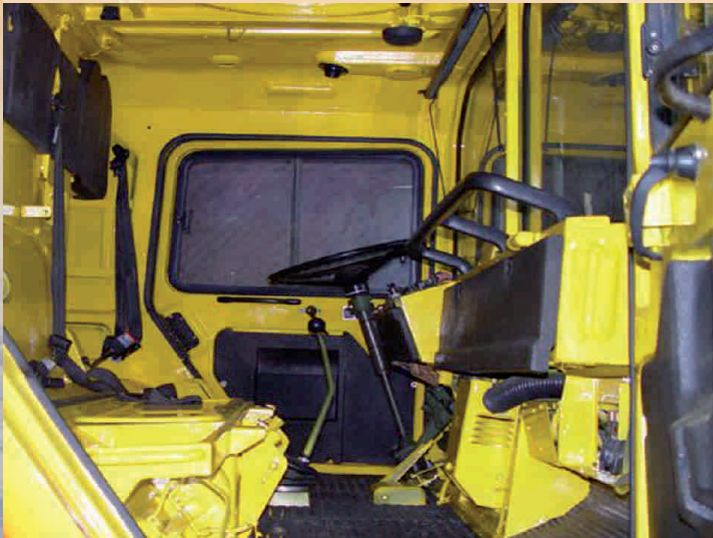
Das Innere der Fahrerkabine wurde mit einheitlicher Farbe RAL 1016 angestrichen.

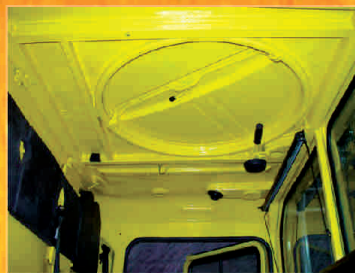
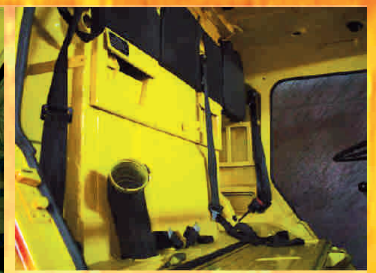
In der Kabine wurde die Luke betätigt, die früher als Schützenstand diente.

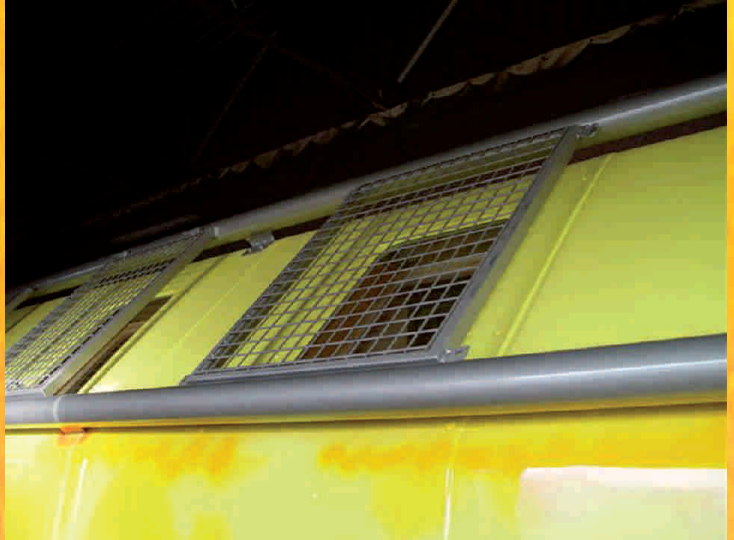
Der obere Containerteil von LAK II mit angebrachten und angestrichenen Fenstergittern.

Stahlgitter angesetzt, die vor Stein- oder Astschlägen schützen sollten. Die Gitter werden den Reisenden mehr Sicherheitsgefühl geben. Sie werden nach Anstrich der sich unter ihnen befindenden Fläche angeschweißt. Während die einzelnen Schichten auf dem Container trockneten, wurde das Innere der Fahrerkabine mehrmals angestrichen, die dadurch optisch viel größer erschien. Nun kam die nächste

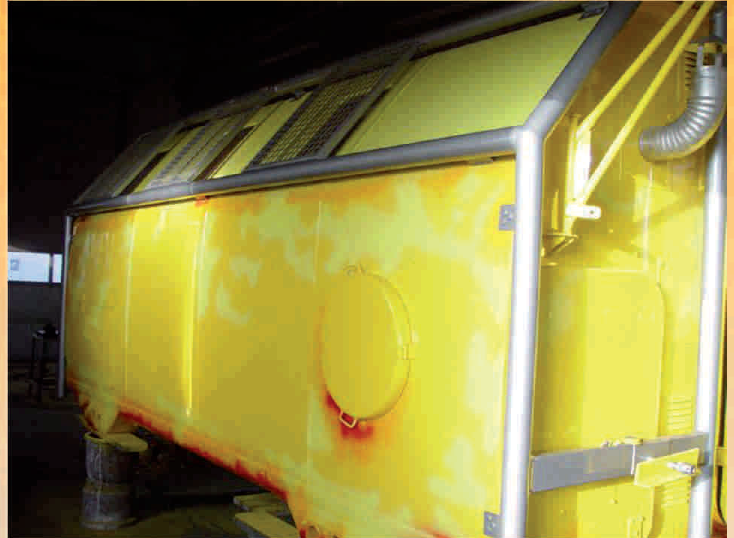
Das Container mit „feurigen“ Details nach der Demontage der Maskierung von der Berohrung und von dem Rauchabzug des Herdes „koza“.

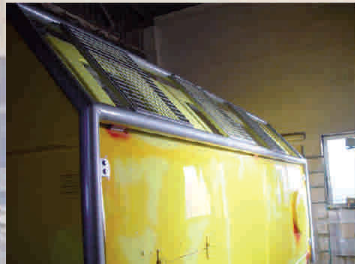
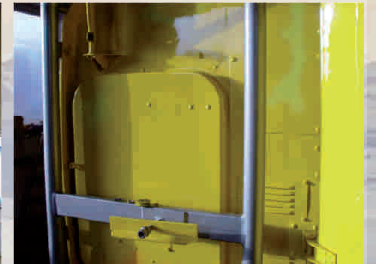
LAK II von der rechten Ansicht sowie der hintere Teil des Containers mit Hebelwerk für das Reserverad.

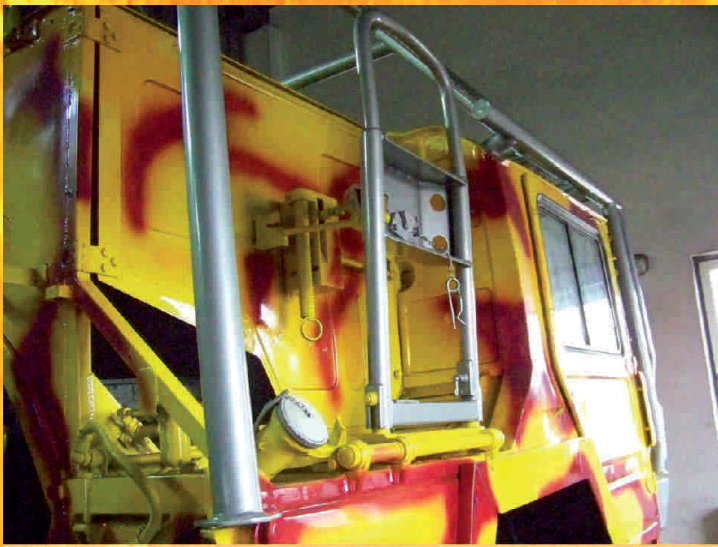
Das Nest des seitlichen Reserverades und dessen Elemente, die mit der übrigen Karosserie kontrastieren.

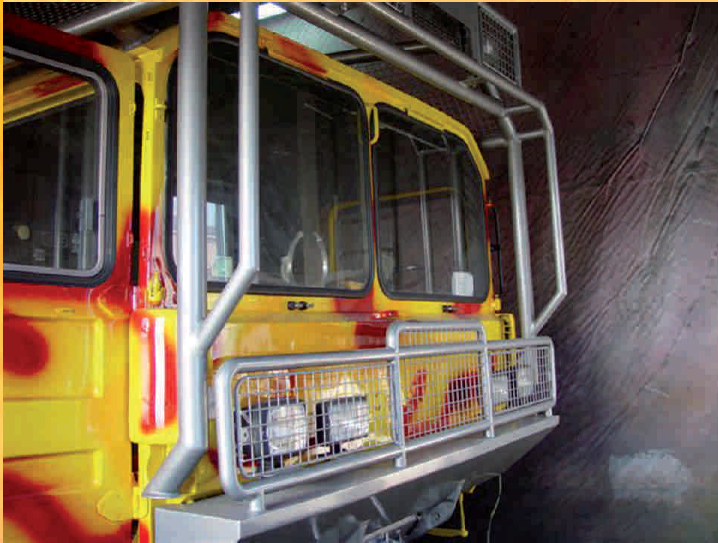
Nach dem Auftragen des Klarlacks hat man die Montage der vorderen Beleuchtung angefangen.

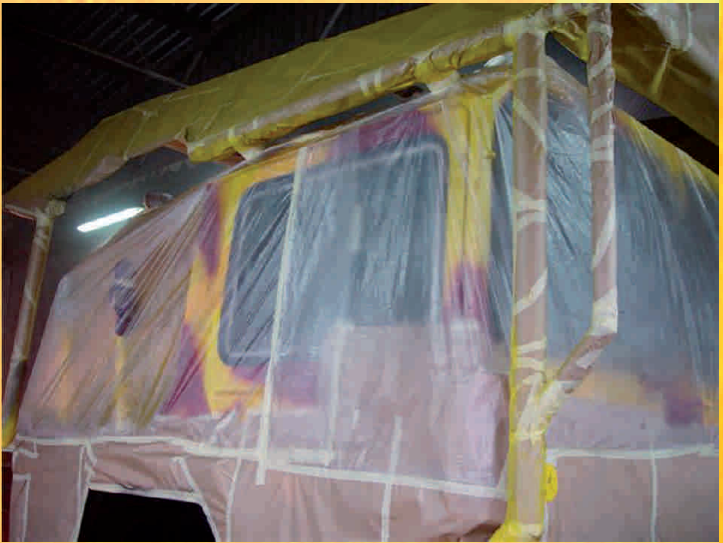
Die während des Anstrichs der zusätzlichen Fahrgestellelemente zugedekte Kabine.

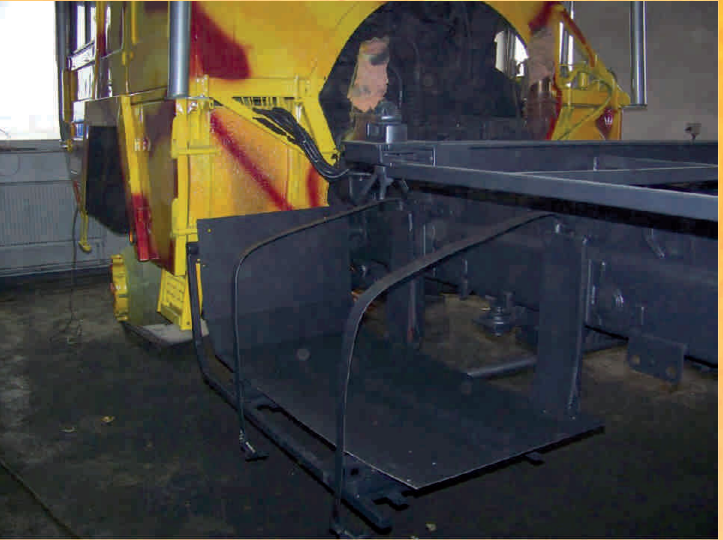
Das Gestell für zusätzliche Treibstofftanks samt Spanngurte sowie ein Teil des fertigen Rahmens.

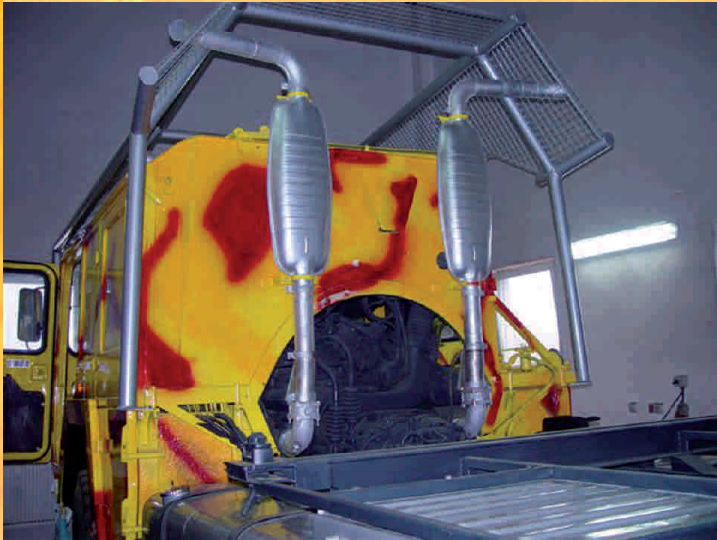
Abschluss der mit dem Auspuffsysteem verbundenen Arbeiten. Das Auto ist bereit zur Montage des Containers.

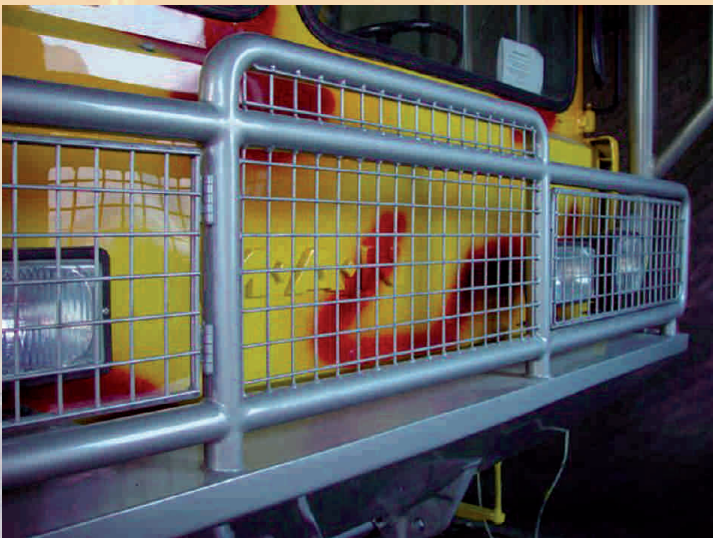
Wie man sieht, schützen die Stahlgitter mit Berührung auch die Haupt- und Ersatzscheinwerfer.

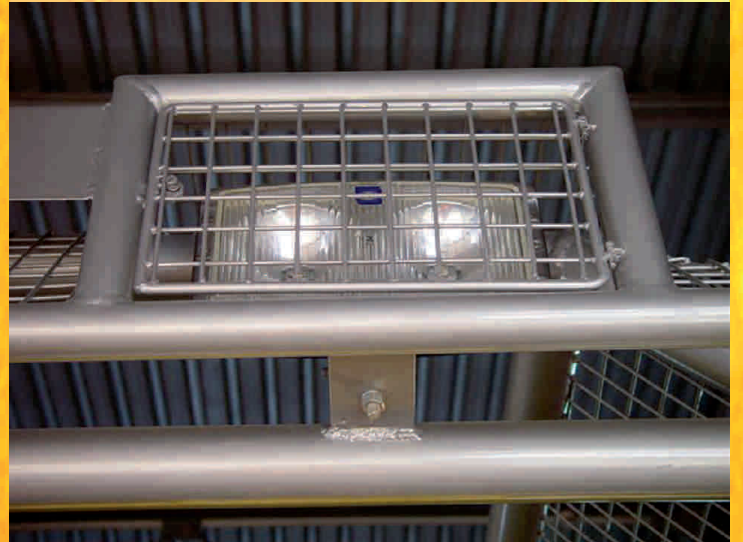
Die am höchsten gelegenen Deckescheinwerfer wurden auch durch Schutzgitter geschützt.

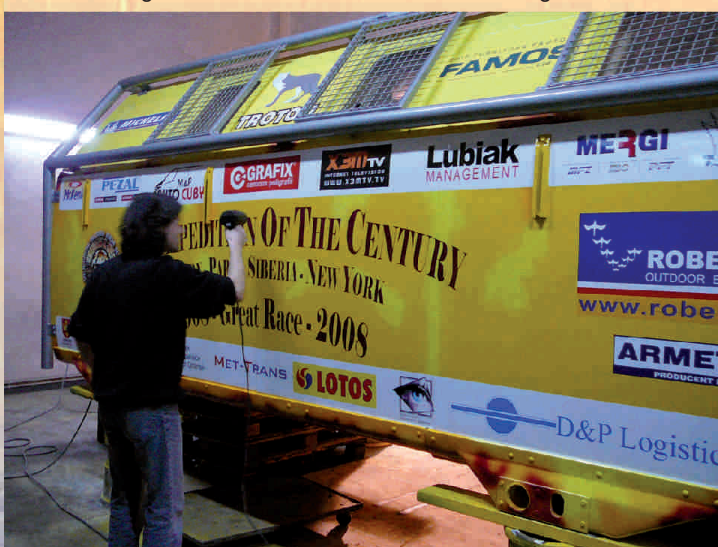
Um gute Parameter zu erreichen wurde die Graphik ein paar Stunden lang durchgewärmt.
