# CAR EXPEDITION OF THE CENTURY

#### EKSPEDYCJA STULECIA 1908 - 2008

##### część 2

Zapraszam do drugiej części artykułu opisującego Ekspedycję Stulecia 2008 organizowaną przez Romualda Koperskiego. Dzisiaj zajmiemy się przedstawieniem samochodu ekspedycji i jego przygotowaniem. Nasza pracownia zaprojektowała wygląd pojazdu i opracowała wszystkie elementy graficzne.

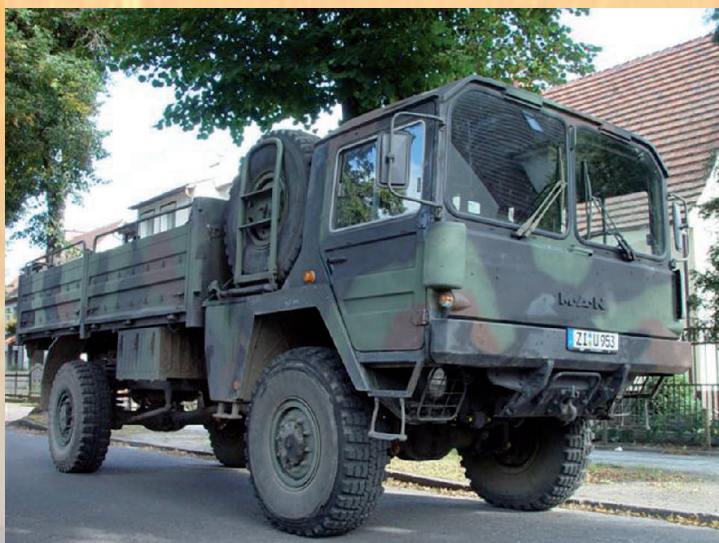
Auto zaraz po zakupie. Skrzynia ładunkowa zostanie zamieniona na kontener mieszkalny.

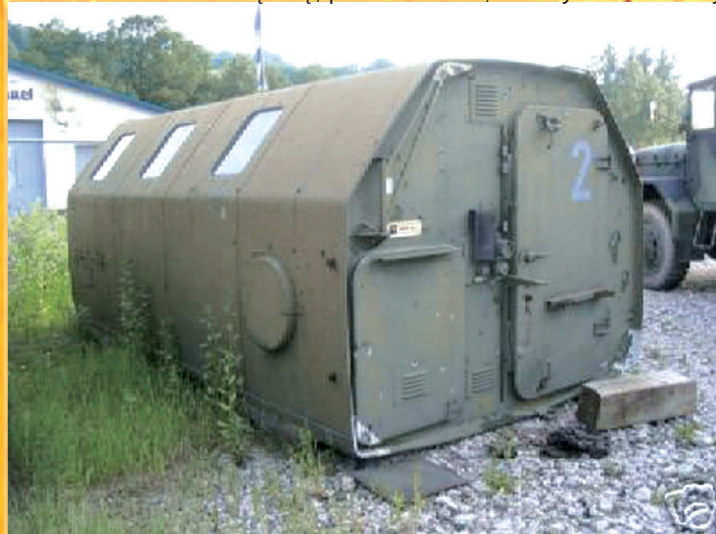
Trzydziestoletni, wojskowy kontener mieszkalny LAK II, również odkupiony od byłej armii NRD.

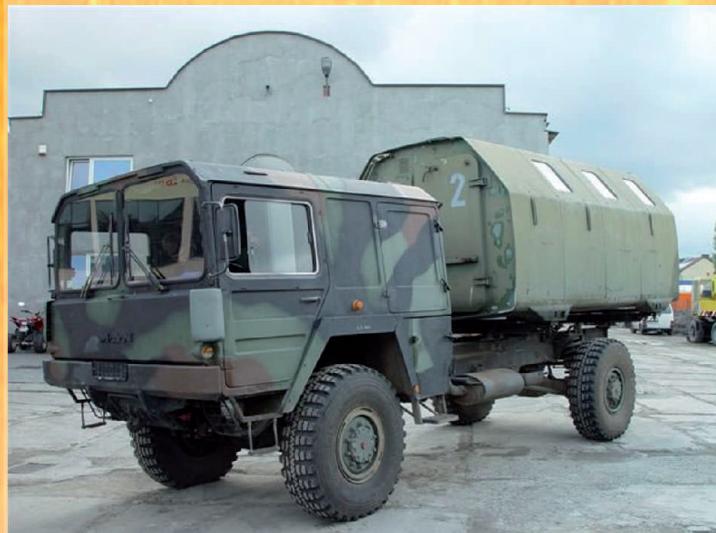
"Przymiarka" kontenera do samochodu w celu pobrania wymiarów dla nowej konstrukcji.

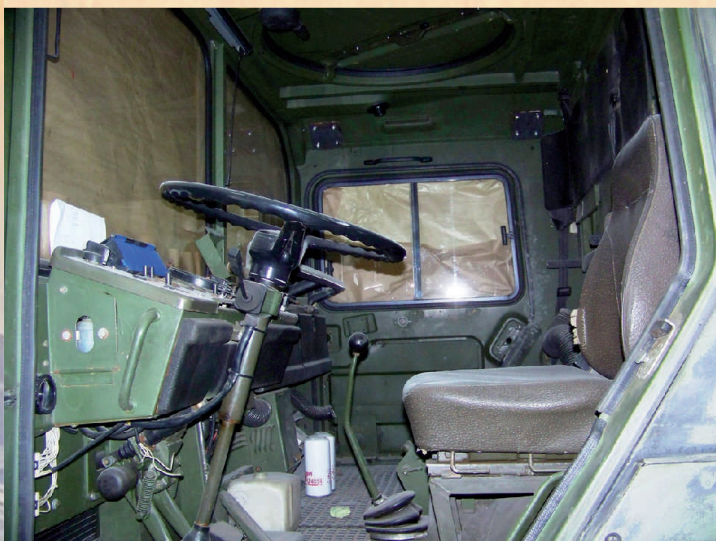
Szoferka w wersji oryginalnej nie gwarantowała przetrwania podczas syberyjskiej zimy.

MAN KAT1 pozbawiony był jakiegokolwiek docieplenia. Wybór padł na styropian, który ma właściwości dobrej wymiany ciepła i wilgoci.

została wykonana specjalna zabudowa szoferki. Zainstalowano dodatkowe źródła zasilania, CB radio, GPS, audio CD i wyjścia na zapalniczki, gniazda do ładowania wszelkiej elektroniki. Poza tym wykonano izolację termiczną, gdyż standardowo

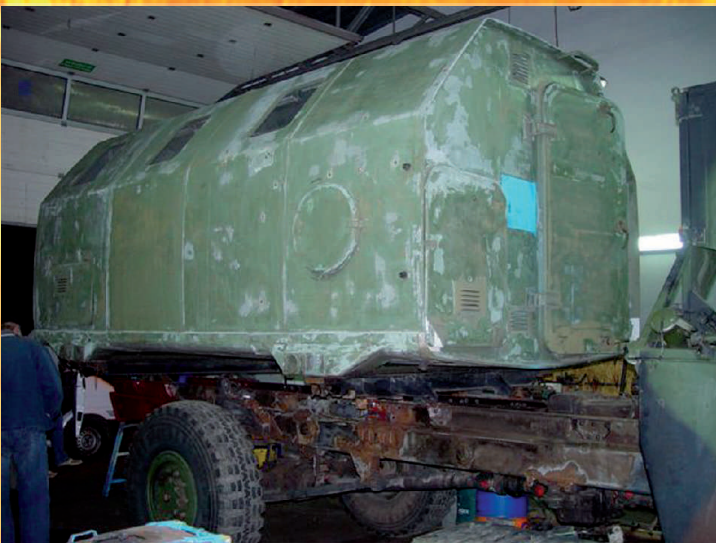
Kontener mieszkalny LAK II został przymocowany do ramy w czterech miejscach.

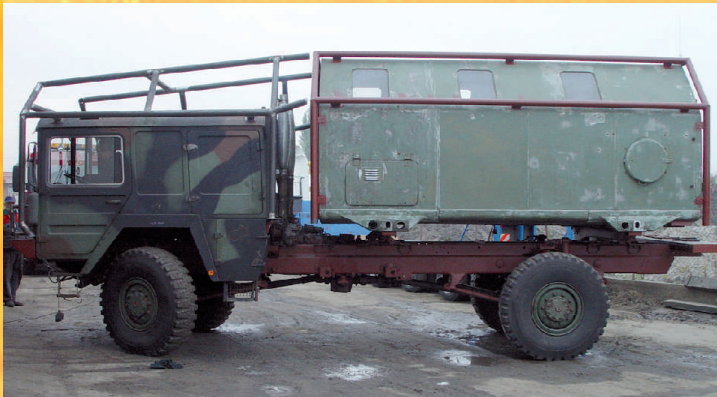
Kontener i szoferka zostały zabezpieczone przed uszkodzeniem systemem orurowań.

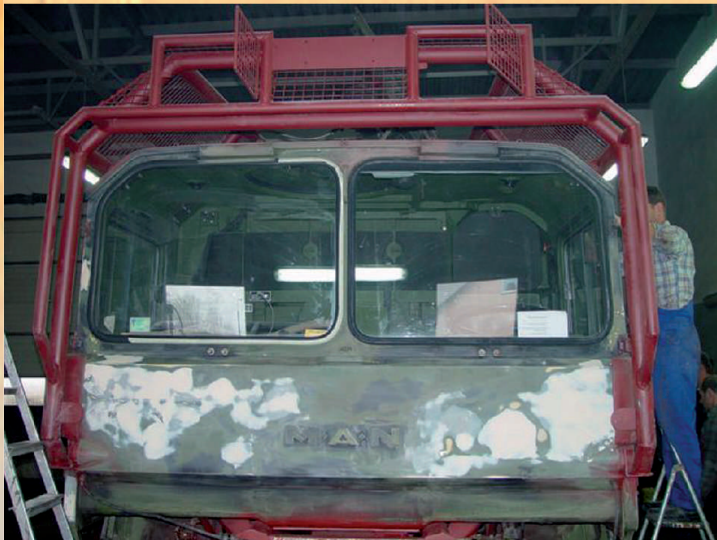
Orurowanie zabezpiecza szyby i oświetlenie samochodu przed gałęziami lub stłuczeniem.

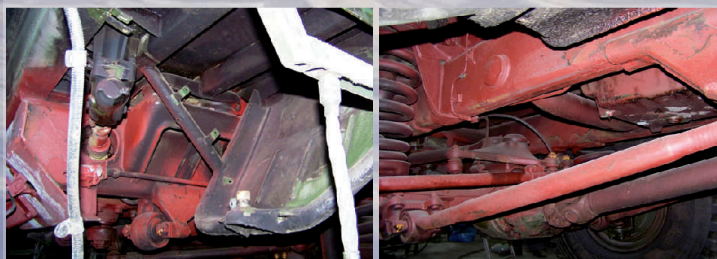
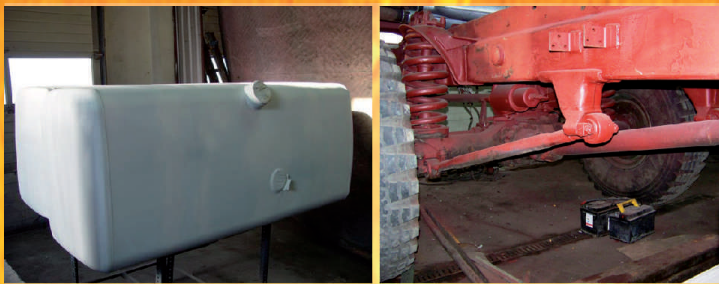
Zbiorniki paliwa i elementy podwozia były w stanie idealnym, wymagały tylko konserwacji.

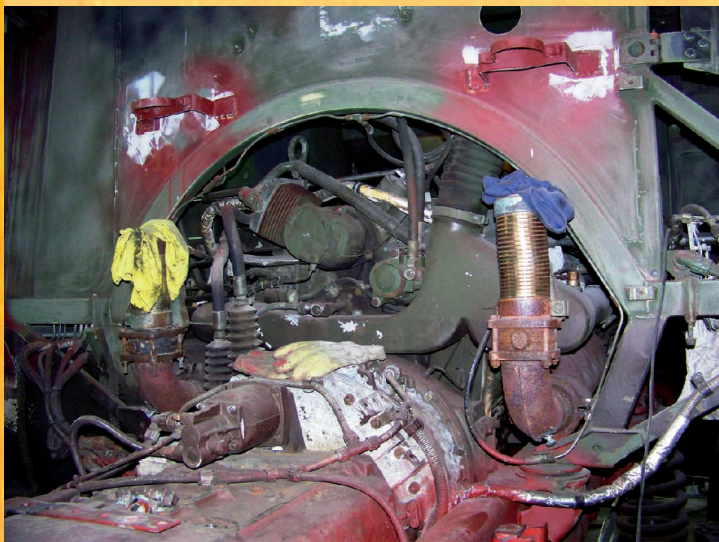
Podczas prac blacharskich układ wydechowy został wymieniony na nowy.

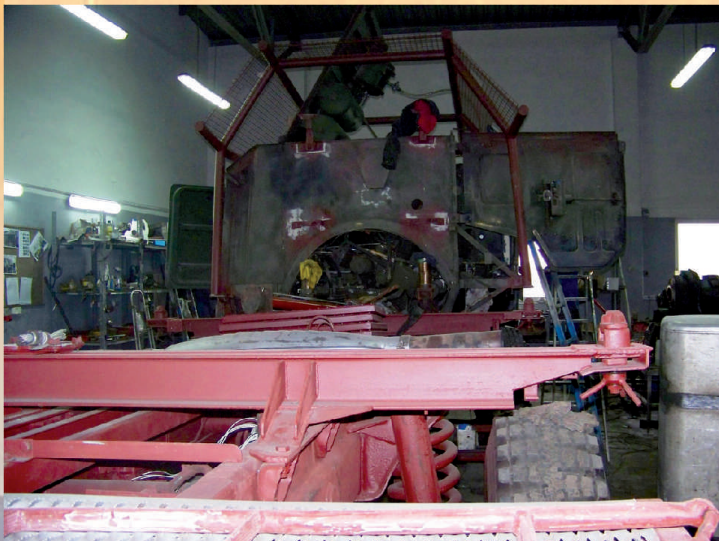
W celu przymocowania kontenera przyspawano dodatkowe elementy ramy.

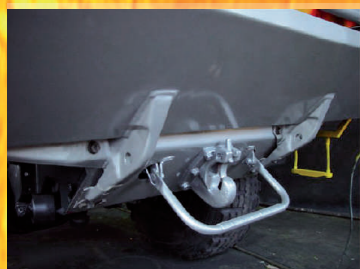
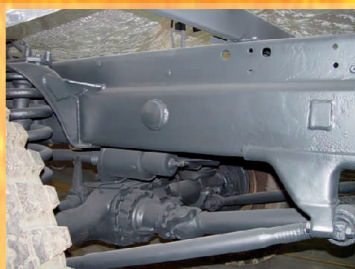
Zderzak, wyciągarka, rama i elementy podwozia po remoncie wyglądały jak nowe.

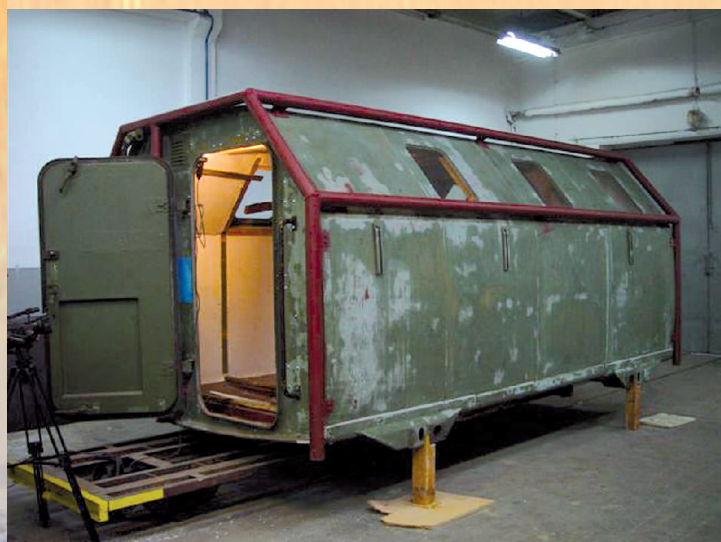
LAK II z orurowaniem i powierzchnią do malowania przed przewiezieniem do zabudowy.

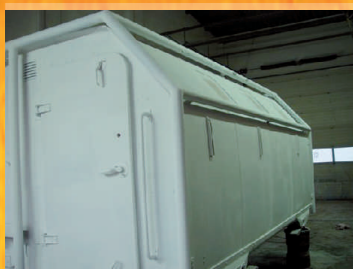
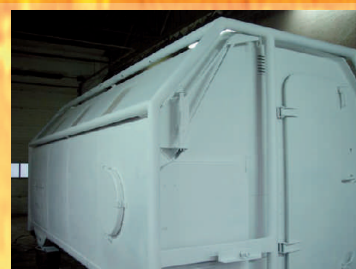
Kontener po zabudowaniu wnętrza wrócił do Redy i został zabezpieczony białym podkładem.

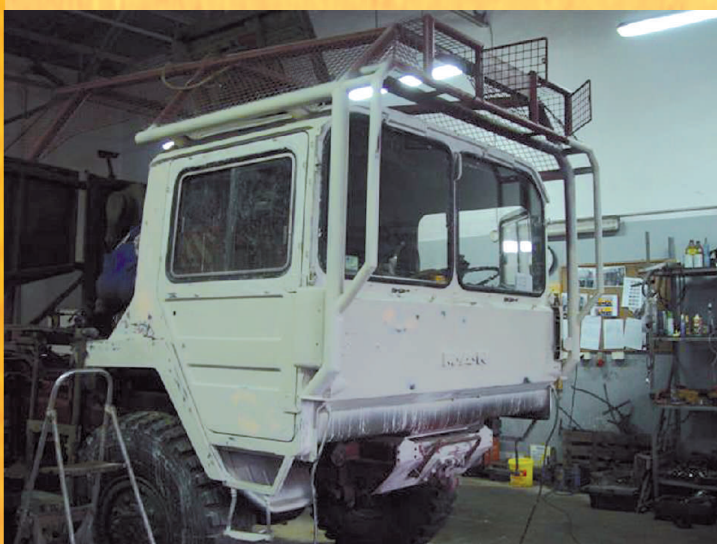
Szoferka wraz z orurowaniem po wyszpachlowaniu została zabezpieczona podkładem MF.

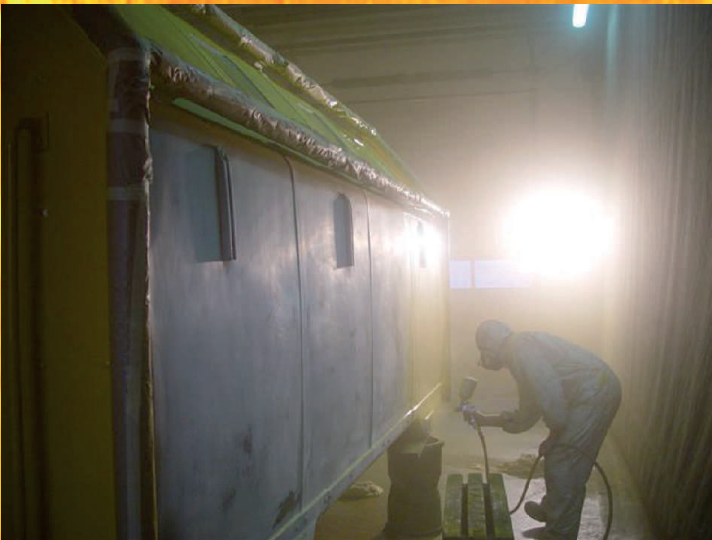
Rozpoczęto pierwszy etap malowania kontenera kolorem żółtym, cytrynowym RAL 1016.

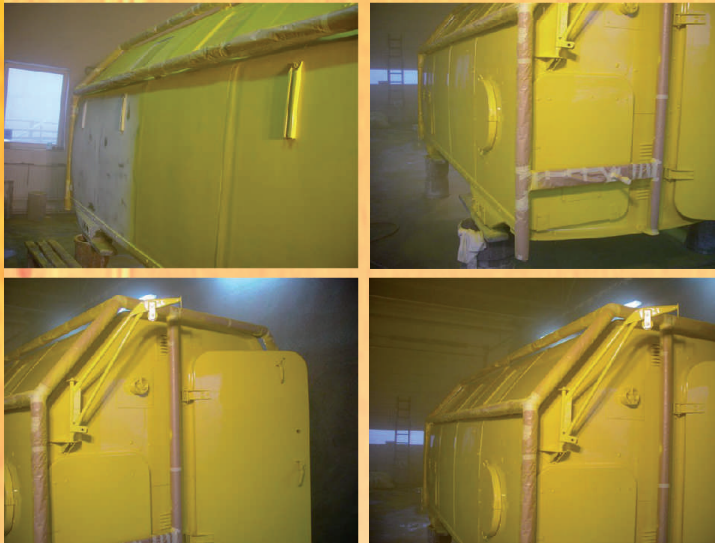
Zamaskowane orurowanie. Kontener podczas malowania pierwszej warstwy.

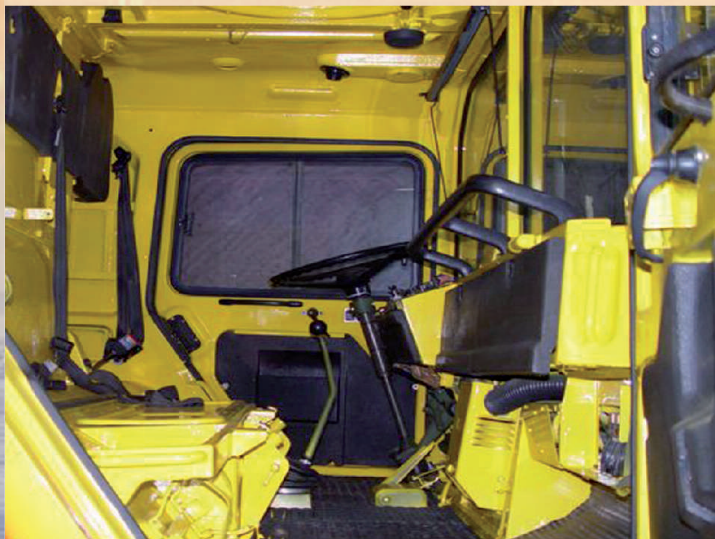
Wnętrze szoferki pomalowano jednolitym kolorem RAL 1016.

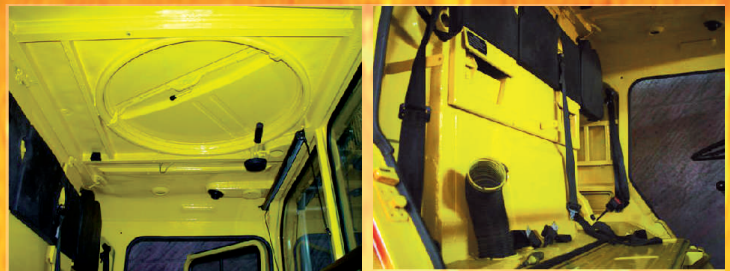
W kabinie uruchomiono włącz sufitowy służący przedtem jako stanowisko strzeleckie.

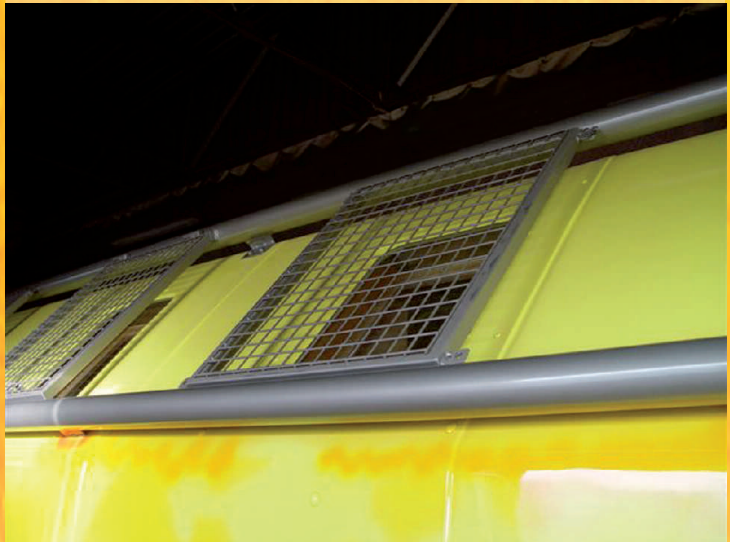
Górna część kontenera LAK II z założonymi i pomalowanymi siatkami okiennymi.

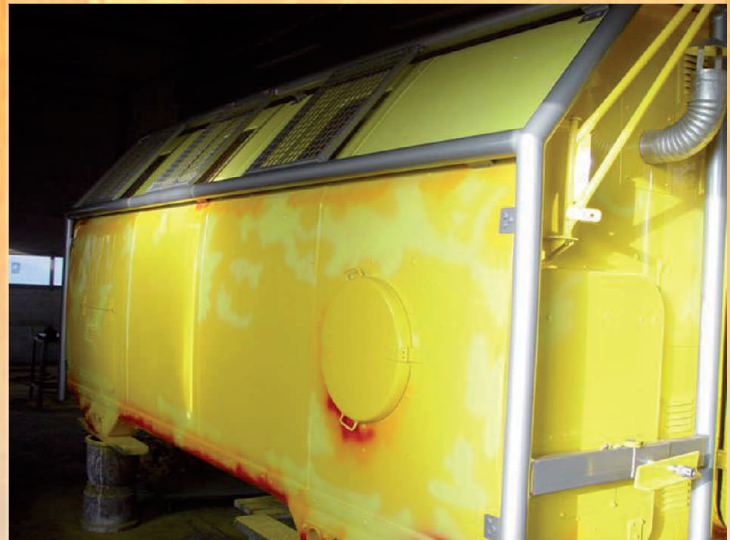
Kontener z "ognistymi" akcentami po demontażu maskowania orurowania i komina "kozy".

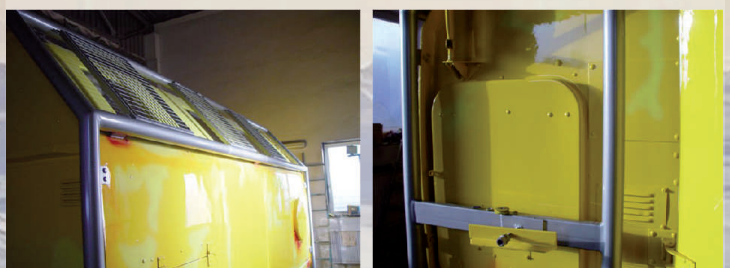
LAK II od prawej strony oraz tył kontenera z mechanizmem dźwigu koła zapasowego.

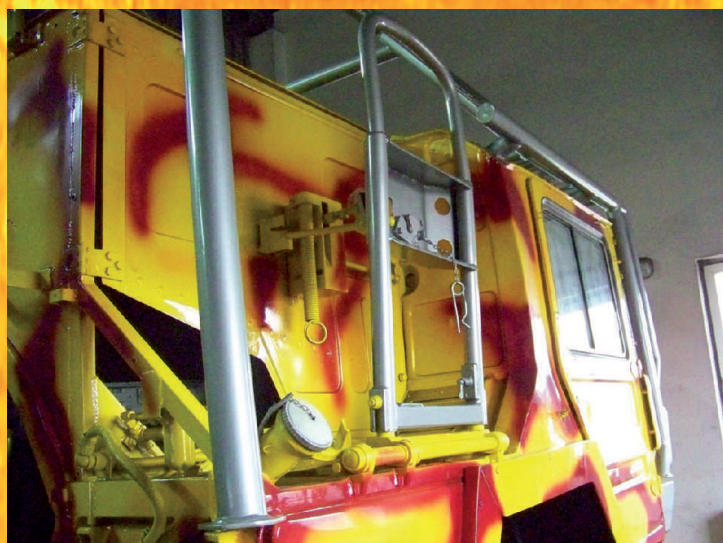
Gniazdo bocznego koła zapasowego i jego elementy kontrastujące z resztą karoserii.

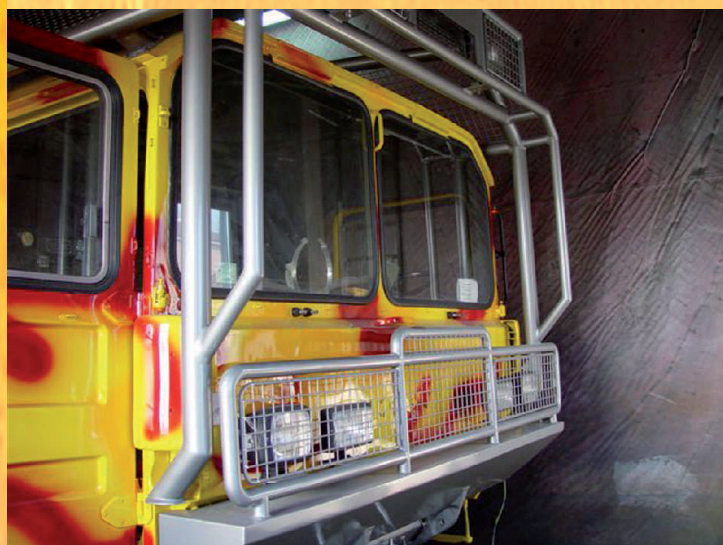
Po nałożeniu lakieru bezbarwnego rozpoczęto montaż oświetlenia przedniego.

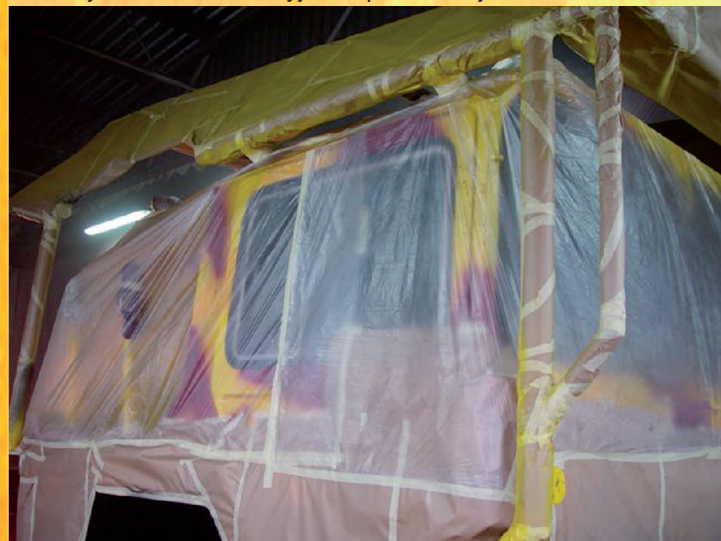
Zabezpieczona szoferka podczas malowania dodatkowych elementów podwozia.

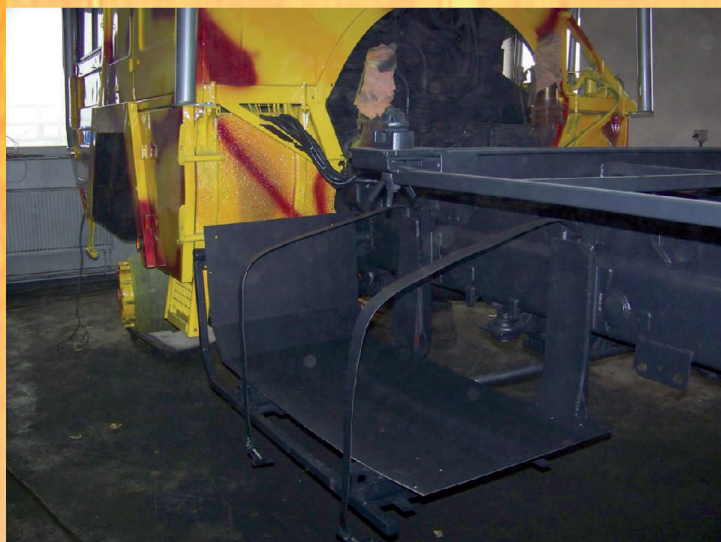
Półka na dodatkowe zbiorniki paliwa z pasami mocującymi oraz fragment gotowej ramy.

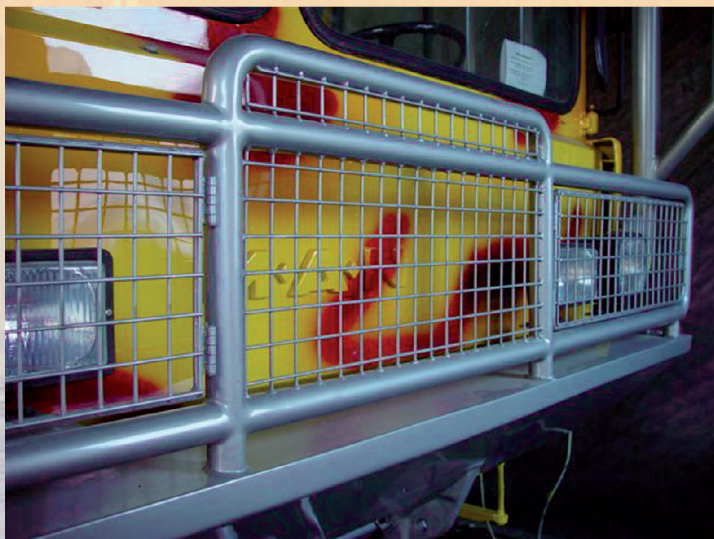
Jak widać, siatki stalowe wraz z orurowaniem, chronią również reflektory główne i zapasowe.

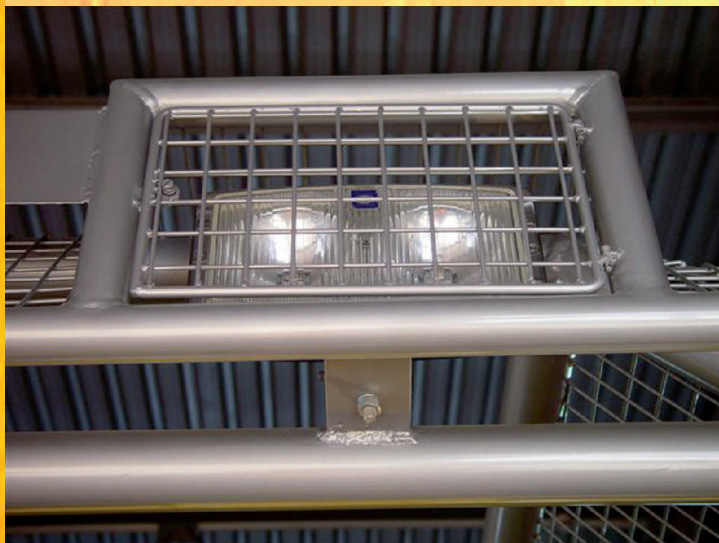
Najwyższe reflektory dachowe również zabezpieczono stalową siatką ochronną.

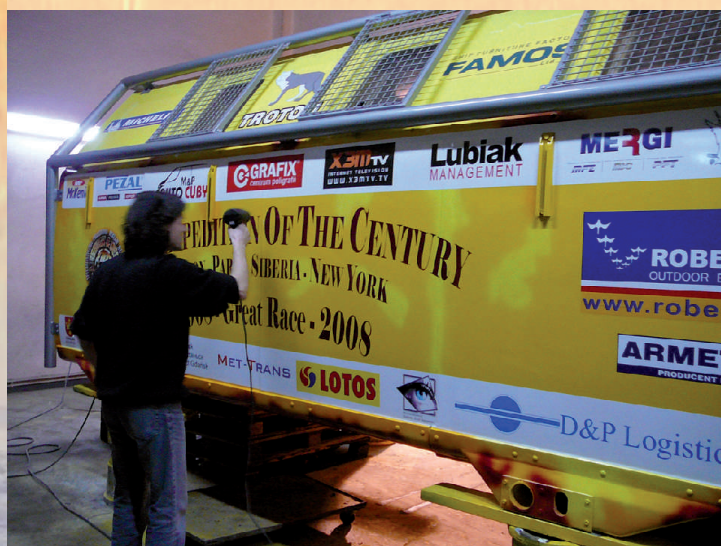
Dla osiągnięcia dobrych parametrów, grafika była wygrzewana przez kilka godzin.
